# İNCEK LIFE VE İNCEK GREEN SİTESİ

04.05-04.06.2024

## MAYIS AYI FAALİYET BİLGİLENDİRMESİ

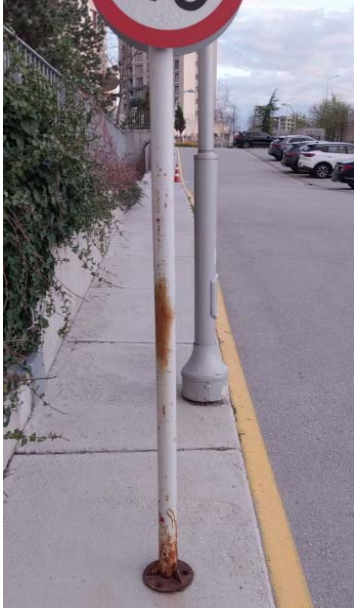
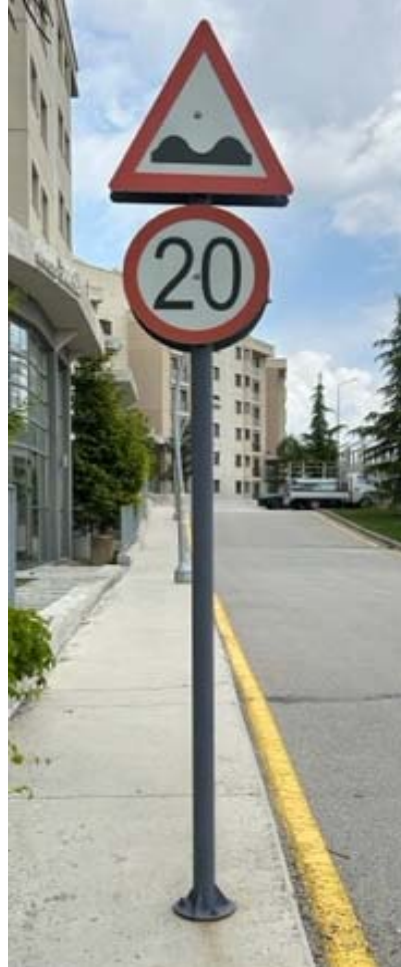
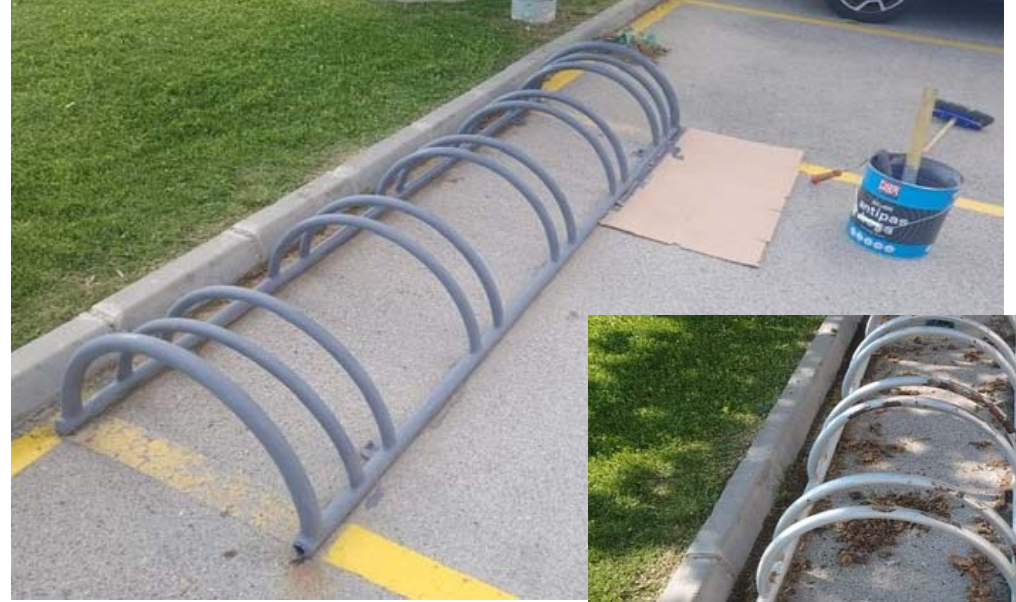
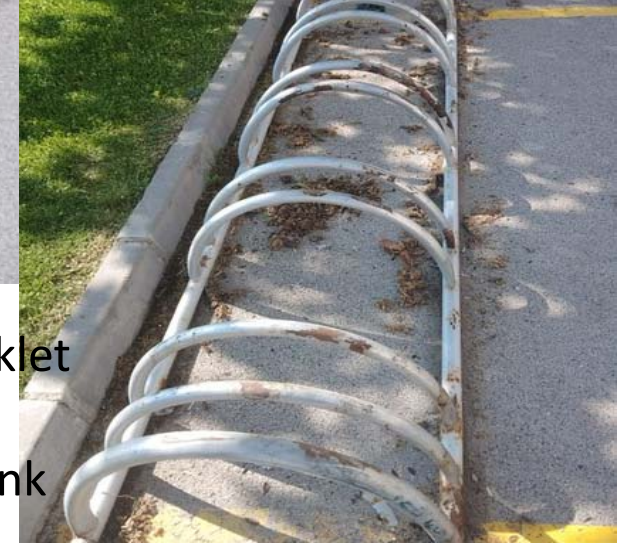
- İncek Life ve Green Sitesi ortak alandaki 4 adet çürümüş ve hasar görmüş trafik tabela levha dikmesi yenilendi. Mevcut direkler onarım ve bakım amaçlı olarak antipas gri renk ile boyama işlemleri yapıldı.

- Blok çevresindeki metal bisiklet park malzemelerimizin zımparalanarak, antipas gri renk ile boyama işlemleri yapıldı.

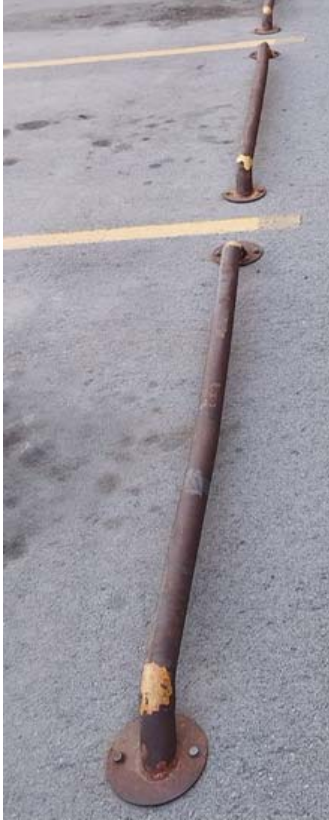
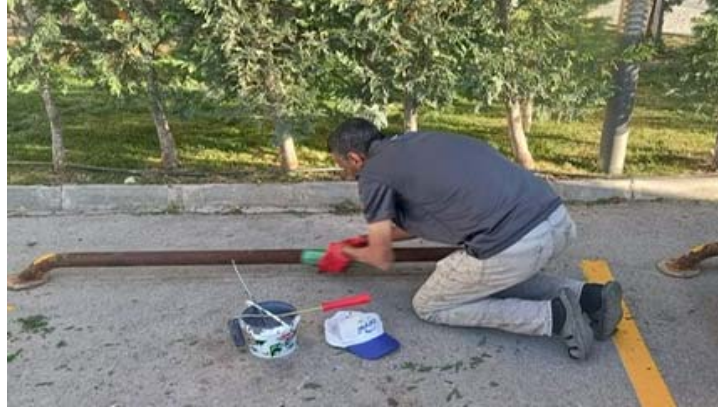
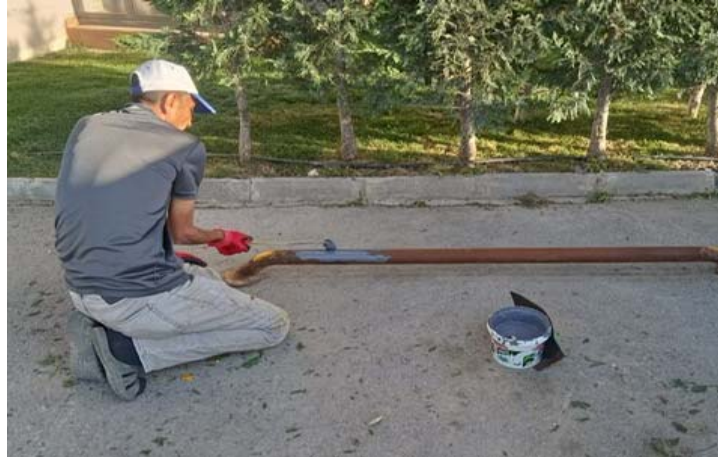
### ÖNCESİ

- İncek Life ve Green Sitesi ortak alandaki paslanmış ve boyası kalkmış otopark araç stoperleri zımparalanarak pas çürükleri temizleniyor, antipas gri renk boyama ile koruyucu işlemleri yapılıyor. Son kat sarı renk boya işlemi ile de sonlandırılmaktadır. Çürümüş, delinmiş ve bükülmüş otopark araç stoperleri ise yenileri ile değişimi yapılacaktır.

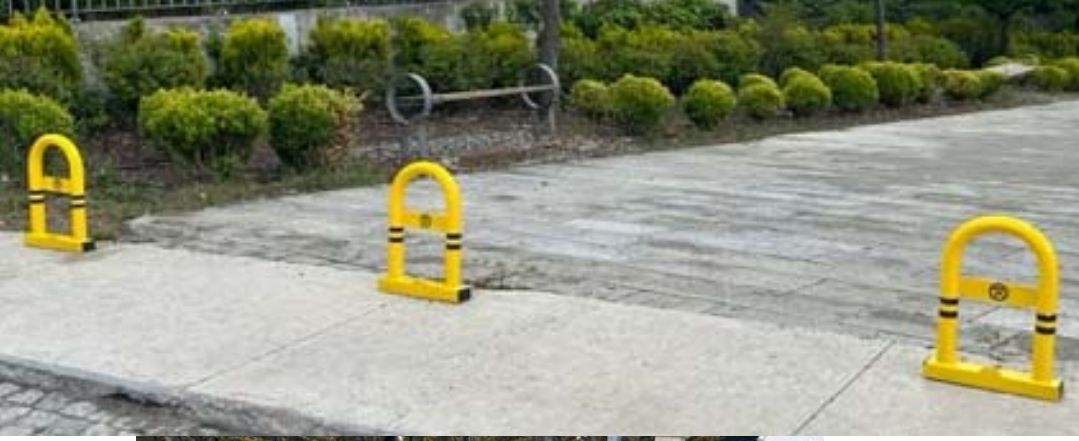
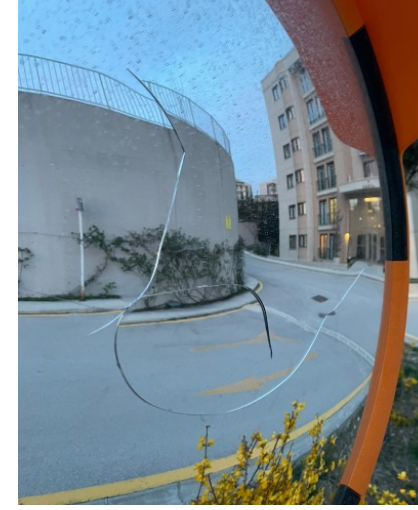
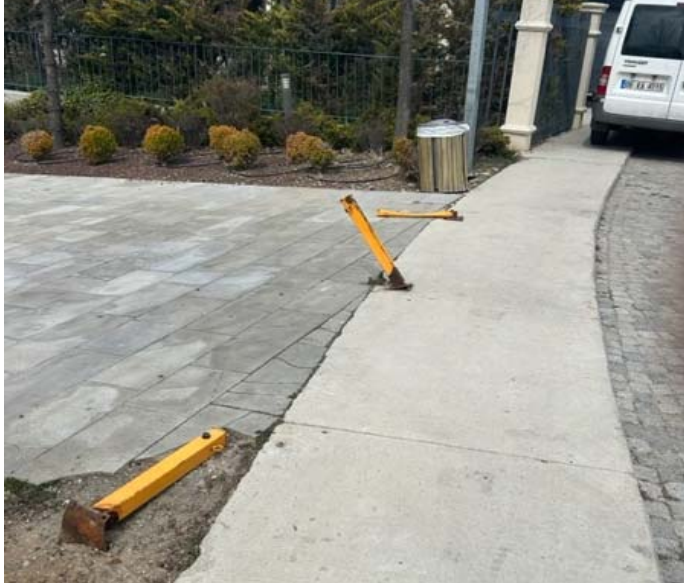
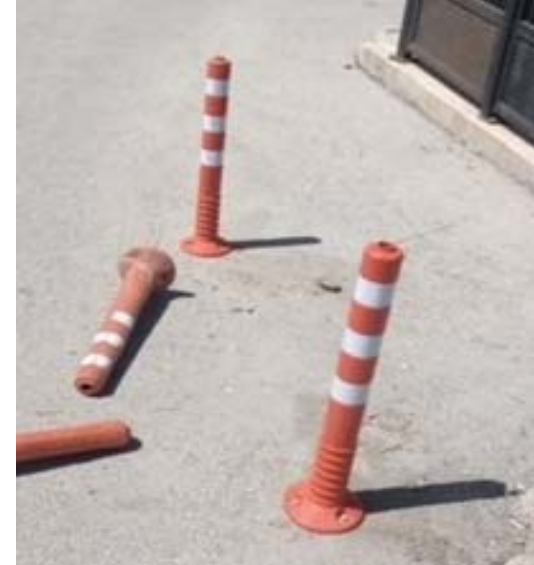
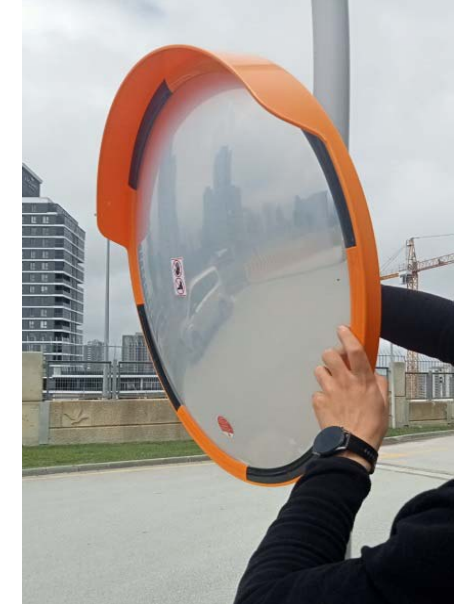
- İncek Life ve Green Sitesi ortak alandaki kırılmış, çürümüş ve hasar görmüş trafik malzemelerinin yenilenmesi yapıldı.

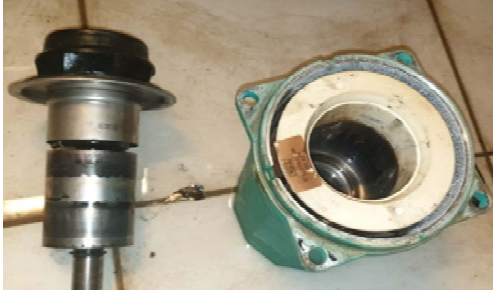
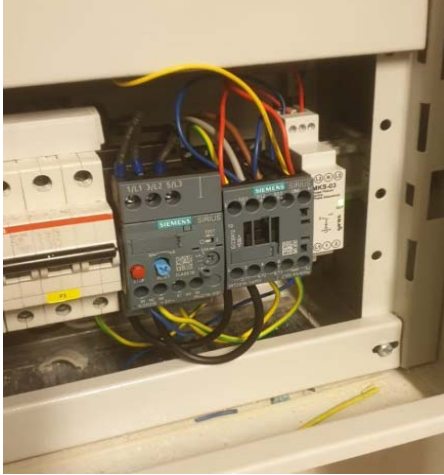
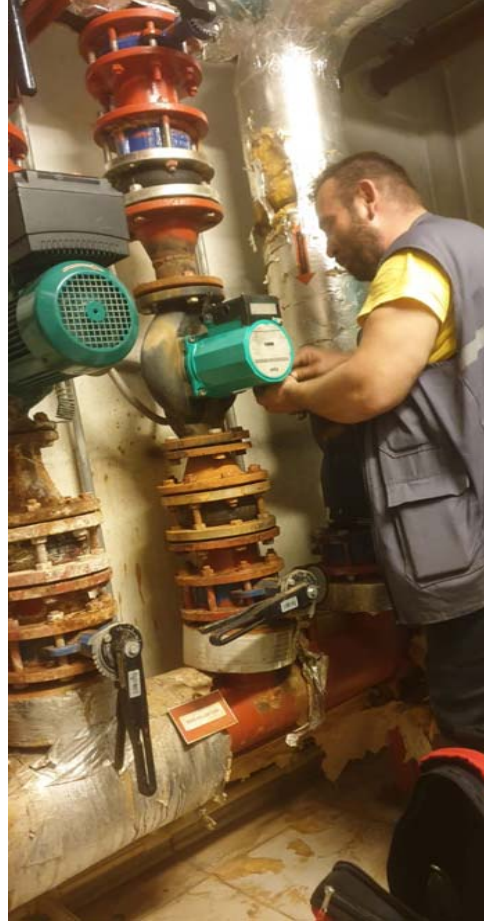
- 64 Blok 1 adet eşanjör sirkülasyon pompa arızası tamir ettirilerek sorun giderildi.

Motor koruma, termik röle ve kontaktör montajı yapıldı.

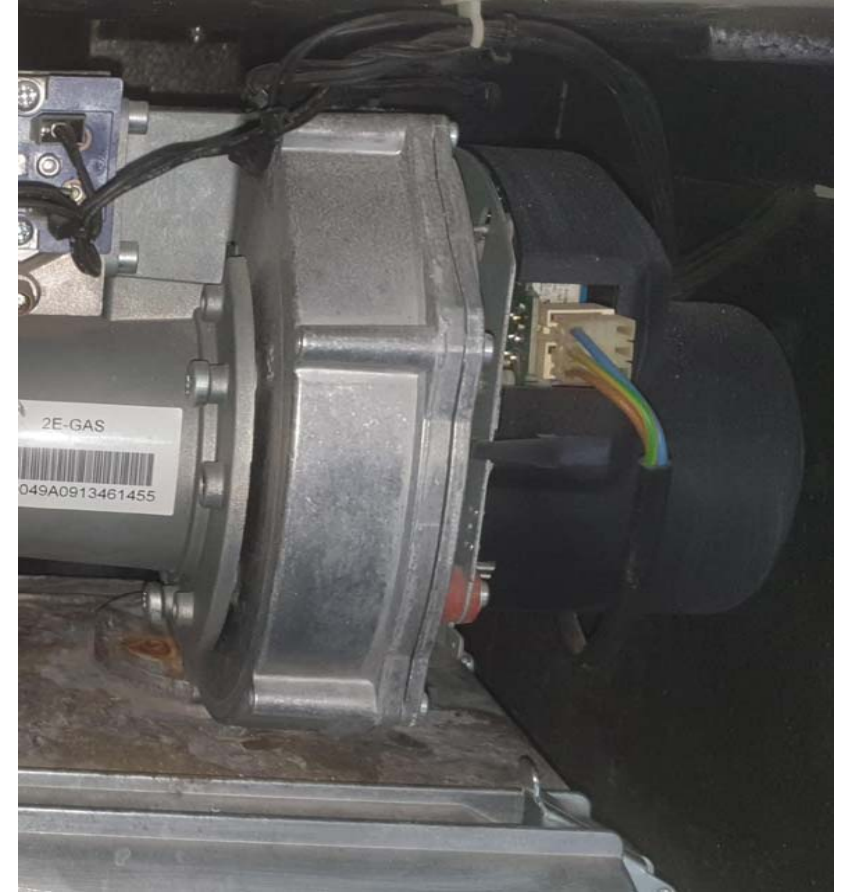
- 14 Blok 2 nolu kazan gaz fanı HGB Enerji firması tarafından tamir edildi.

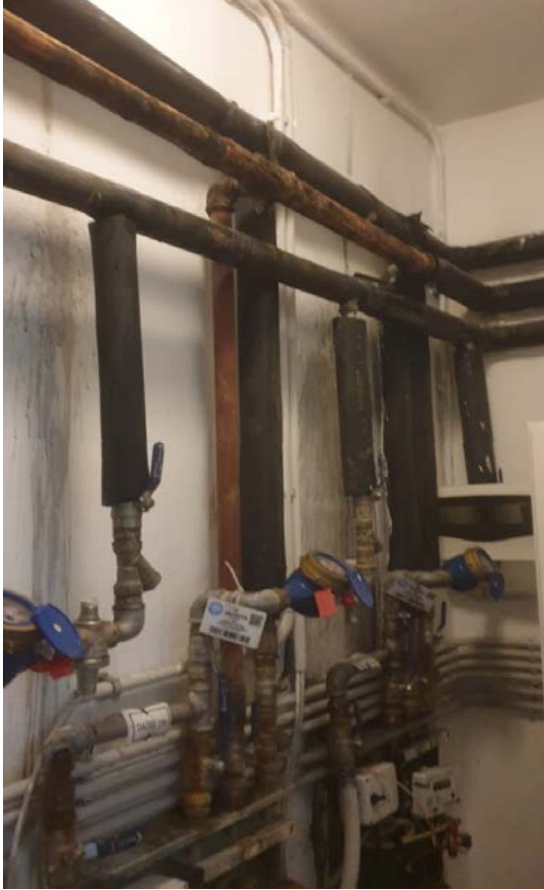
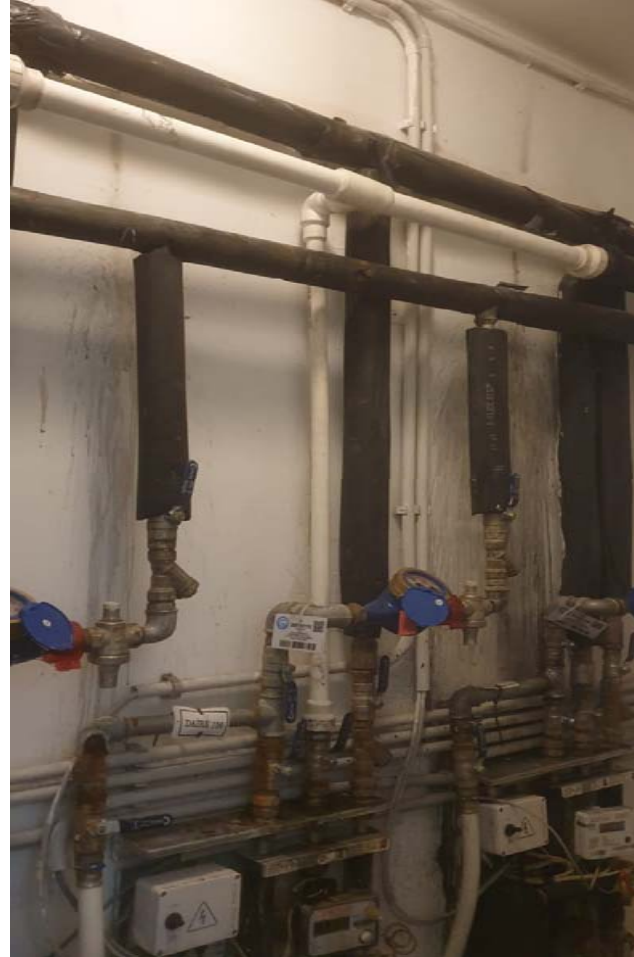
### ÖNCESİ

- Blue(65) Bloğun ana besleme dağıtım hattında çürümeden kaynaklı su kaçağı nedeni ile boru değişimi için ana hat suyu boşaltıldı. Boru değişimi yapıldıktan sonra bina sıcak su besleme hattına su verildi. 13.05.2024

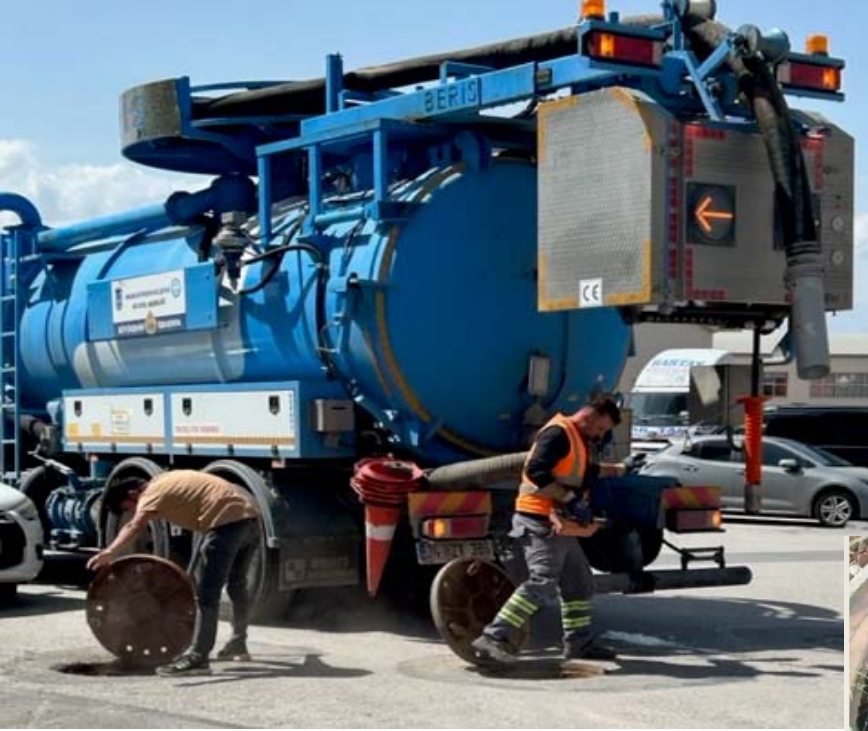
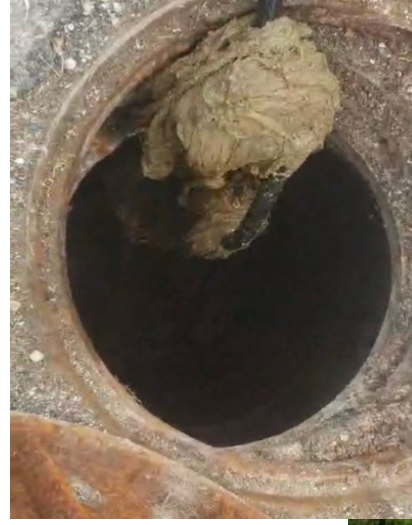
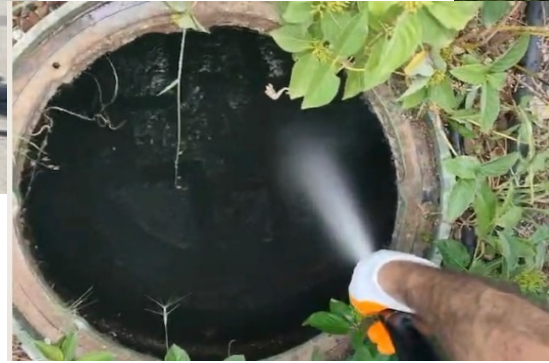
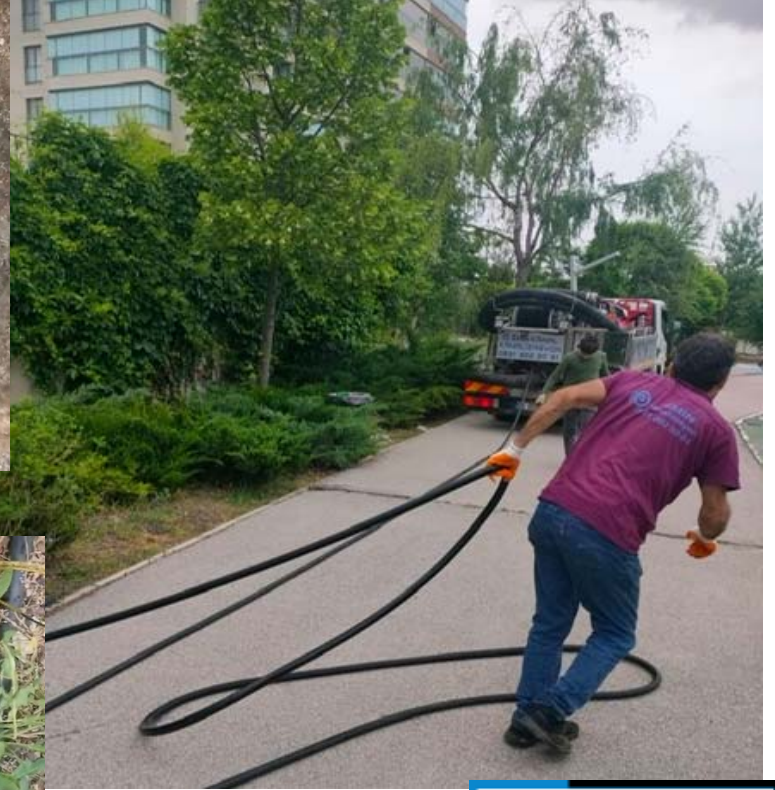
- İncek Life ve Green Bloklar arası yol üzerindeki rögar açımı ASKİ tarafından 17.05.2024 tarihinde yaptırıldı. Site içi ortak alandaki koku sorunu yaratan 59 blok-65 blok arası tıkanmış 13 adet rögarın temizlik ve açılma işlemleri 23.05.2024 tarihinde Emin Kanalizasyon firmasına yaptırıldı.

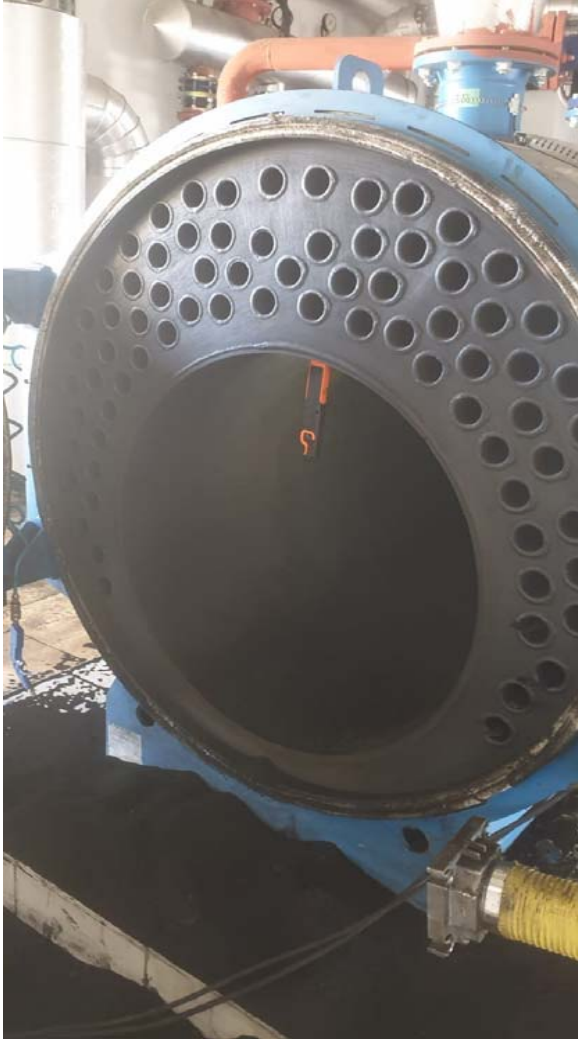
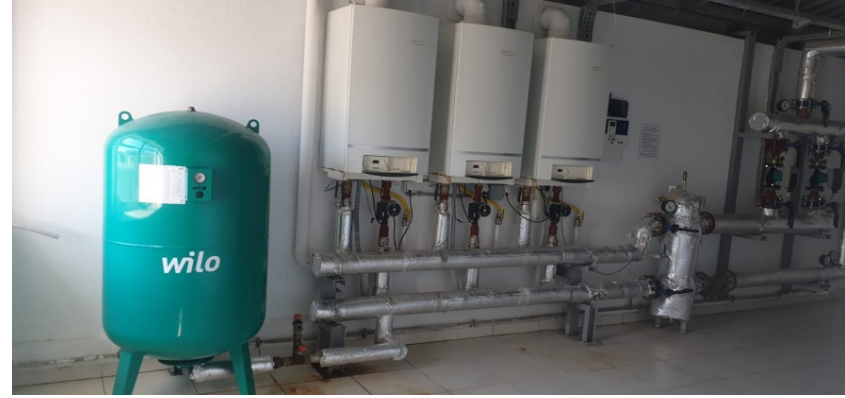
- 64 ve 65 Blok kazan arızası için, gerekli kontroller yapıldı. Yapılan çalışmalar ile kazan iç cehennemlikleri ve yanma odaları arızaları giderildi. 30.05.2024
