# İNCEK LIFE VE İNCEK GREEN SİTESİ

04.05-04.06.2024

## MAYIS AYI FAALİYET BİLGİLENDİRMESİ

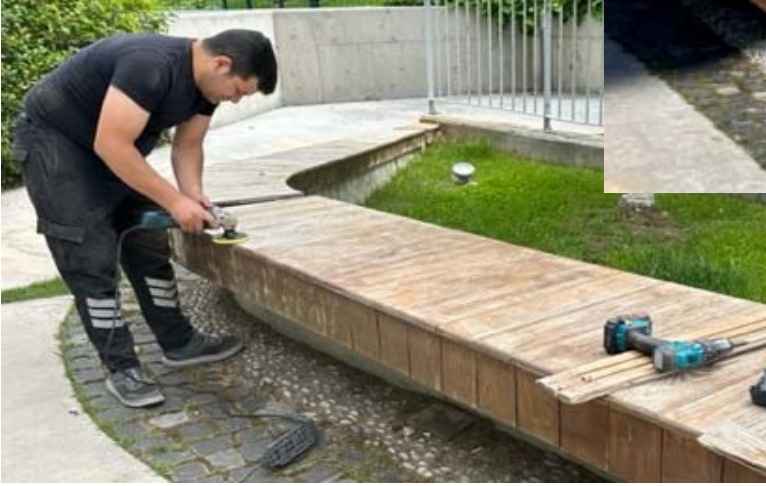
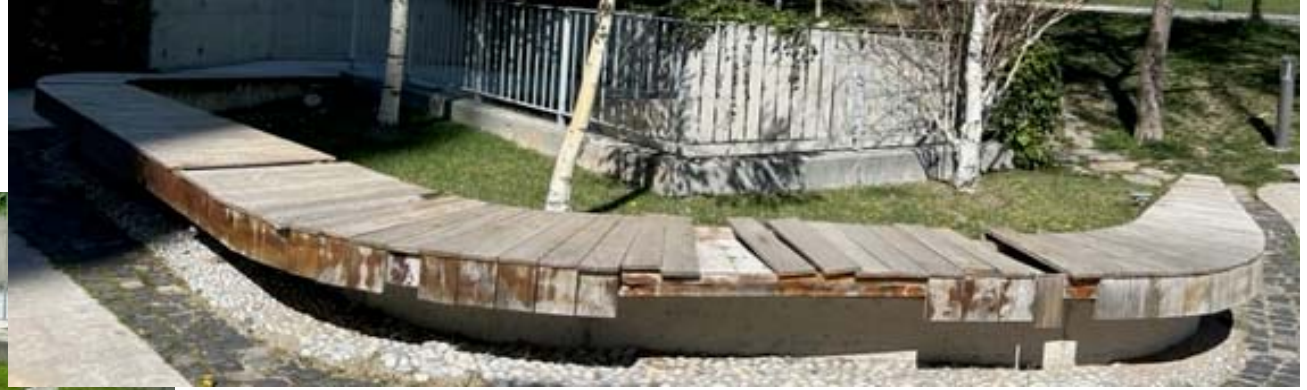
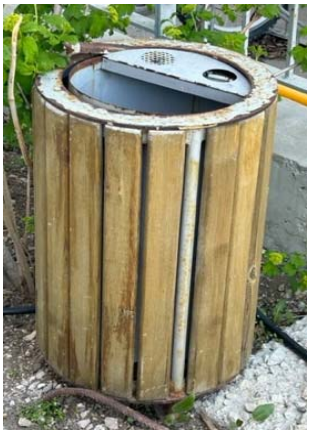
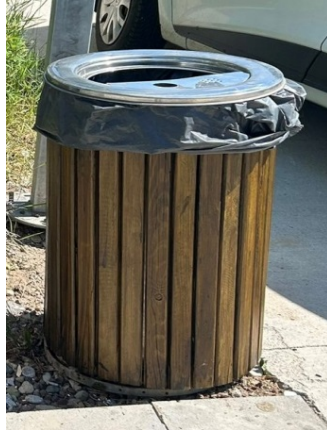
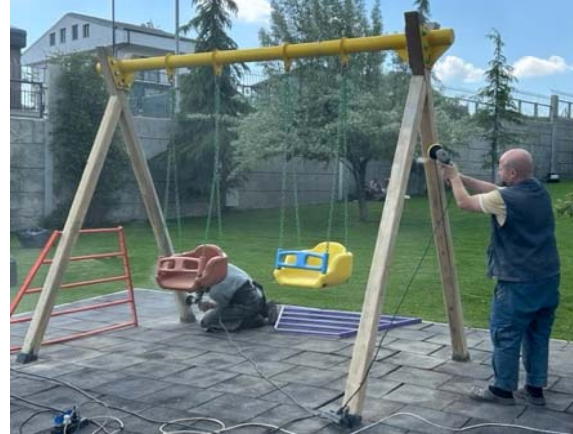
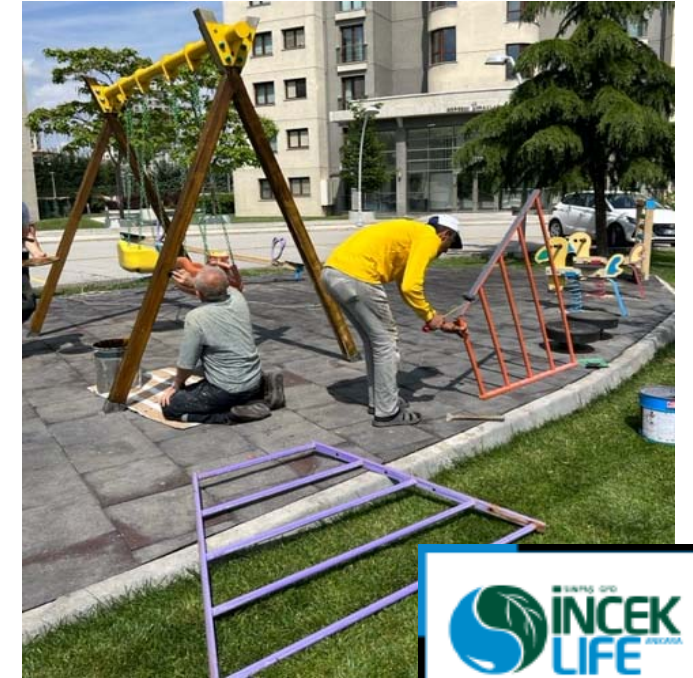
- İncek Life ve Green Sitesi sınırları içindeki ahşap işlerin bakım ve onarım yapım işi ile ilgili olarak Rahsan Arslan Argun firmasıyla 27.05.2024 tarihinde sözleşme imzalanmıştır.

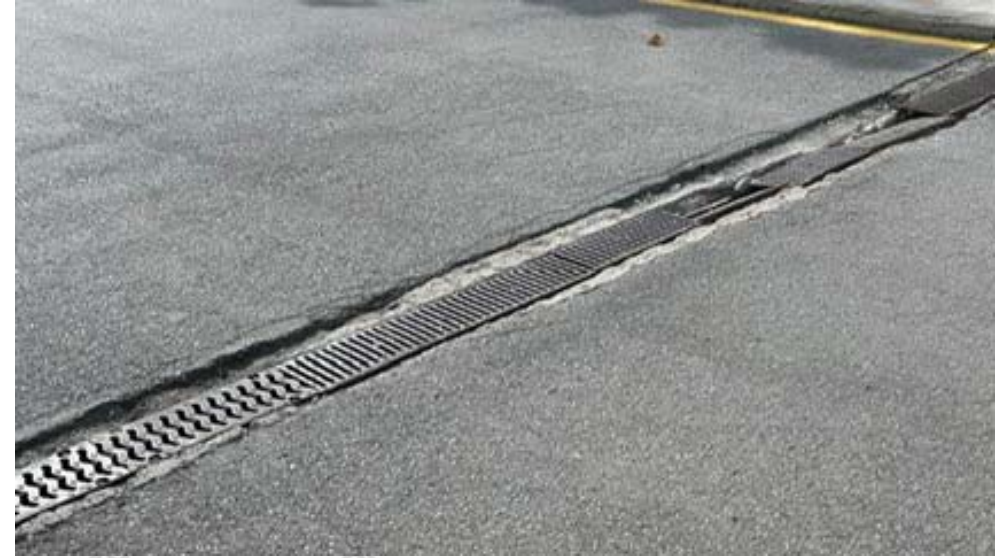
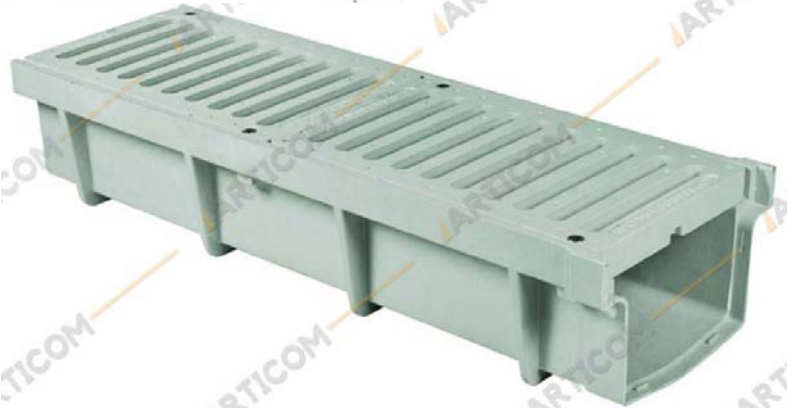
- İncek Life ve Green Site içerisindeki yollarda kırılmış mazgal alanları için Artı Kompozit firmasına D400 Yük dayanımlı kompozit malzeme siparişi verilmiştir.
